**Informe prueba de estructuradores moleculares
sónicos en Torres de Refrigeración del Sistema
TCB de C.N. Almaraz**

PROYECTO: **Ingeniería CNA**

UNIDAD: **GENERACIÓN NUCLEAR (GENU)**

IDENTIFIC.: **18VK-FO-14.321962.00001**

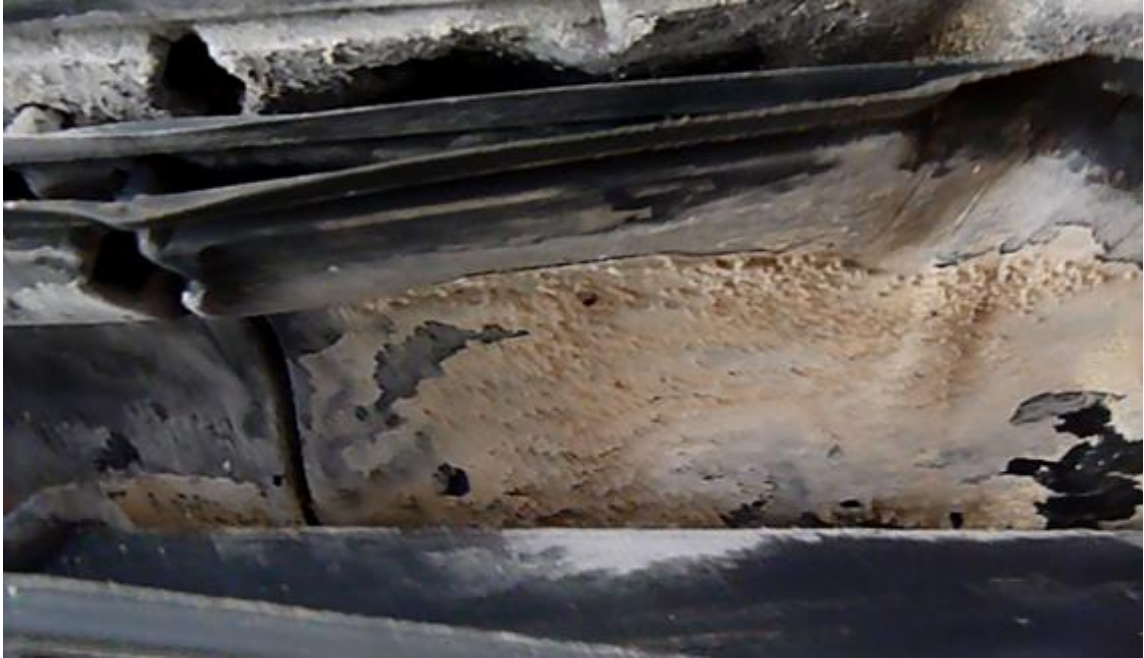
Por otro lado, se realizaron fotografías a los rellenos y balsas de las torres del antiguo Sistema TC para el seguimiento de la evolución de los parámetros de control, en las que se observan claramente las incrustaciones existentes tanto en el relleno de las torres de refrigeración como en la balsa:

INCRUSTACIONES CALCÁREAS DURAS EN RELLENO DE TORRE DE REFRIGERACIÓN SISTEMA TC ANTIGUO SIN EMS INSTALADO

Por el contrario las torres antiguas del Sistema TC, llevan en operación alrededor de 20 años, tienen mayor cantidad de incrustaciones acumuladas, por lo que el efecto del EMS será más fácil de observar.

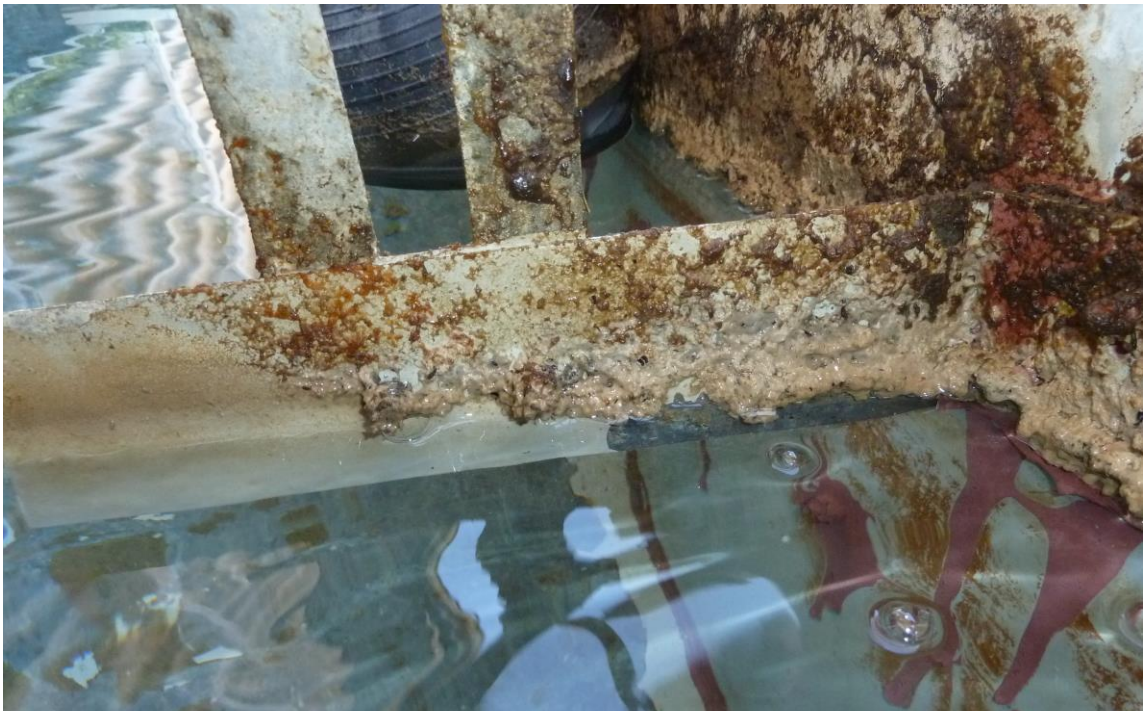
LODOS EN Balsa DE TORRE DE REFRIGERACIÓN SISTEMA TC ANTIGUO SIN EMS INSTALADO

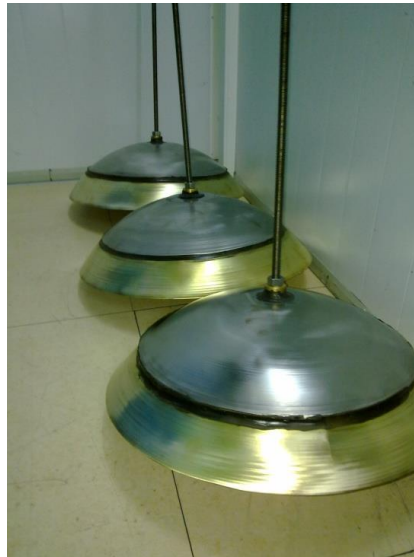
Se instalaron en las torres anteriormente mencionadas los sistemas EMS en forma de campana que se muestran a continuación:

- CNA instaló 1 EMS en una de las torres de refrigeración que componen el sistema TCB de la Unidad 1 (TC-1-TR-B1), y 2 EMS en algunas de las antiguas torres del sistema TC (TC-1-TR1 y TC-1-TR2).
- CNA instaló el sistema de anclaje que se utiliza para los 3 EMS del sistema TCB que consiste en una varilla rígida atornillada a una estructura fabricada en acero inoxidable.
- Los dos EMS del sistema TC, se anclaron a perfiles de las propias torres mediante cadenas.

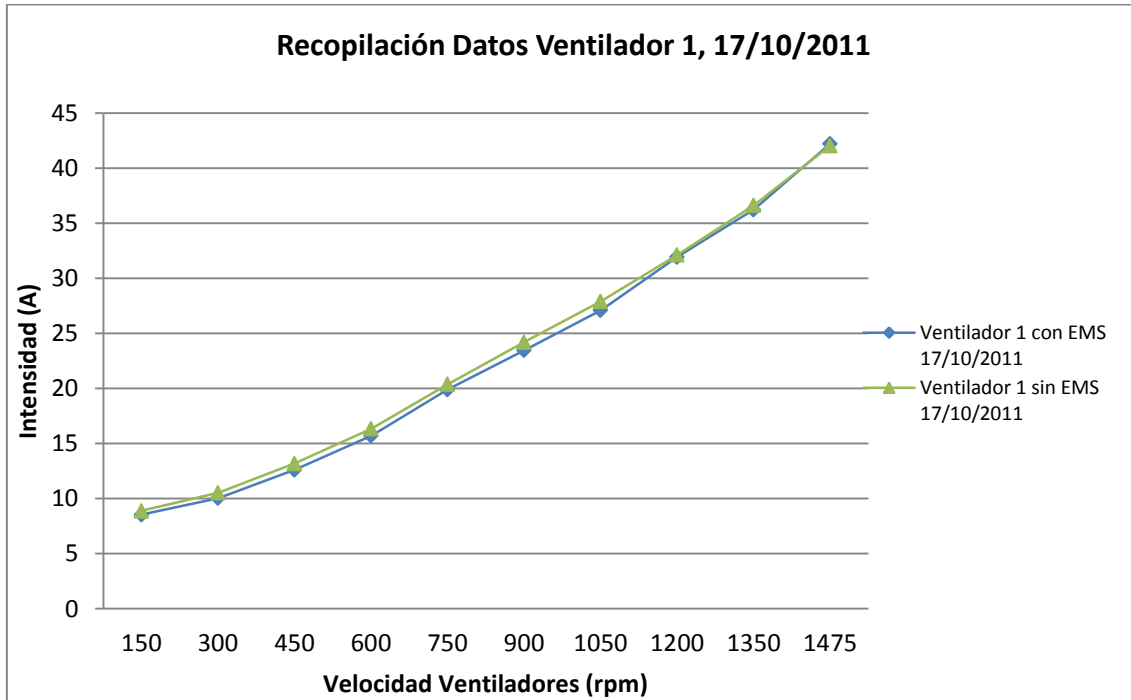
Al igual que sucedió durante la toma de datos de la Fase 2, no es posible demostrar mediante esta prueba los beneficios, en cuanto a consumo eléctrico se refiere, que la utilización de los EMS reporta.

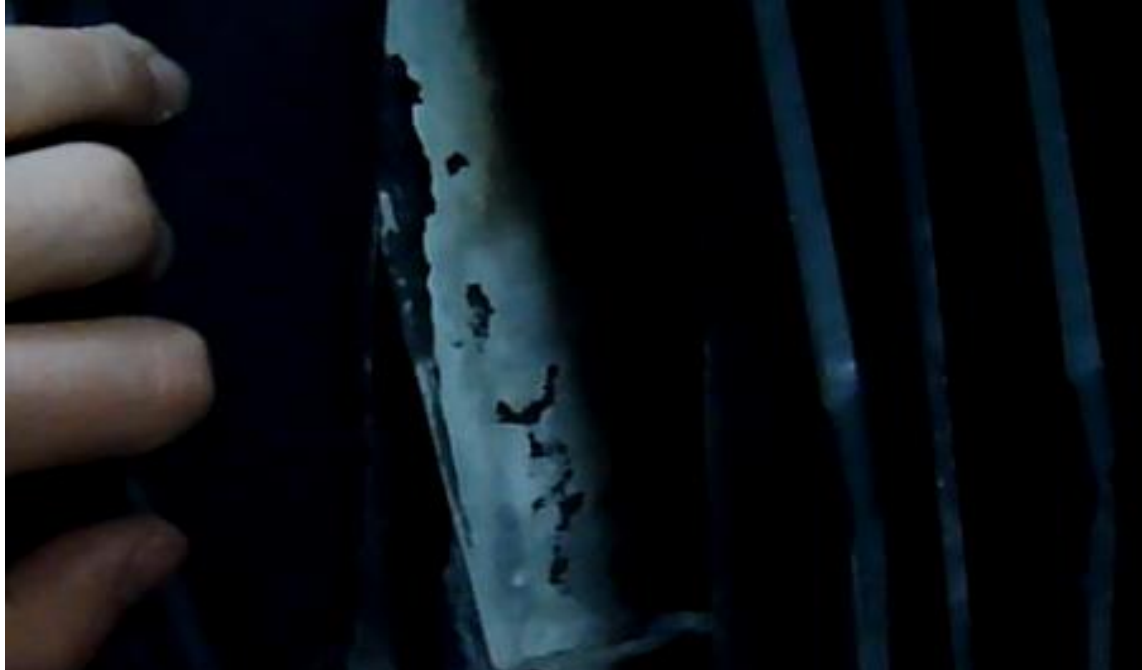
INCRUSTACIONES CALCÁREAS EN FORMA DE POLVO EN RELLENO DE TORRE DE REFRIGERACIÓN SISTEMA TC ANTIGUO CON EMS INSTALADO

En el antiguo Sistema TC se observó que las incrustaciones existentes en los rellenos de las torres habían disminuido, ya que la consistencia de las mismas no era en forma de costra dura sino que tan sólo permanecía una fina capa de polvo adherido a las láminas.

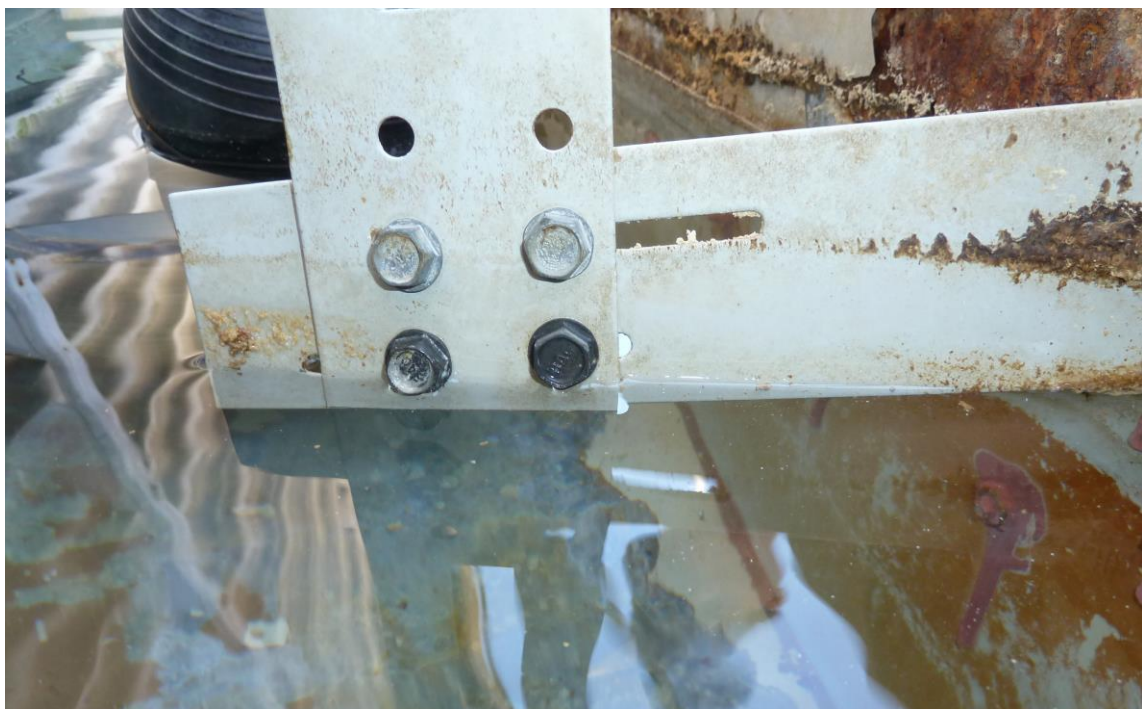
LODOS EN Balsa DE TORRE DE REFRIGERACIÓN SISTEMA TC ANTIGUO CON EMS INSTALADO

Respecto a los sedimentos en las balsas de estas torres de refrigeración, se apreció que prácticamente habían desaparecido y que las pocas que persistían, tenían una mayor hidratación, lo cual permitía que se pudieran retirar más fácilmente.
